# 北陸電力株式会社志賀原子力発電所 1号機における平成11年の臨界事故及びその他の原子炉停止中の想定外の制御棒の引き抜け事象に関する調査報告書（概要）

平成19年4月  
原子力安全・保安院

# 志賀1号機臨界事故の概要

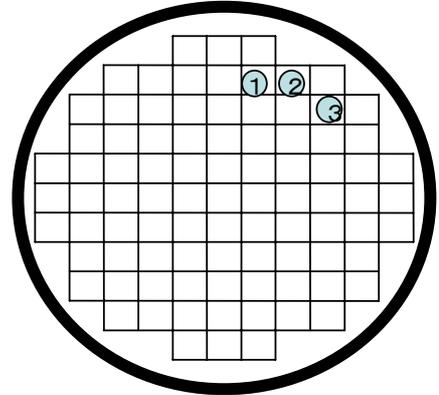
制御棒位置図

【引き抜け状況】

- ① 制御棒[26-39]  
16ポジション(約1/3)
  - ② 制御棒[30-39]  
20ポジション(約2/5)
  - ③ 制御棒[34-35]  
8ポジション(約1/6)
- 上記以外の制御棒は全挿入

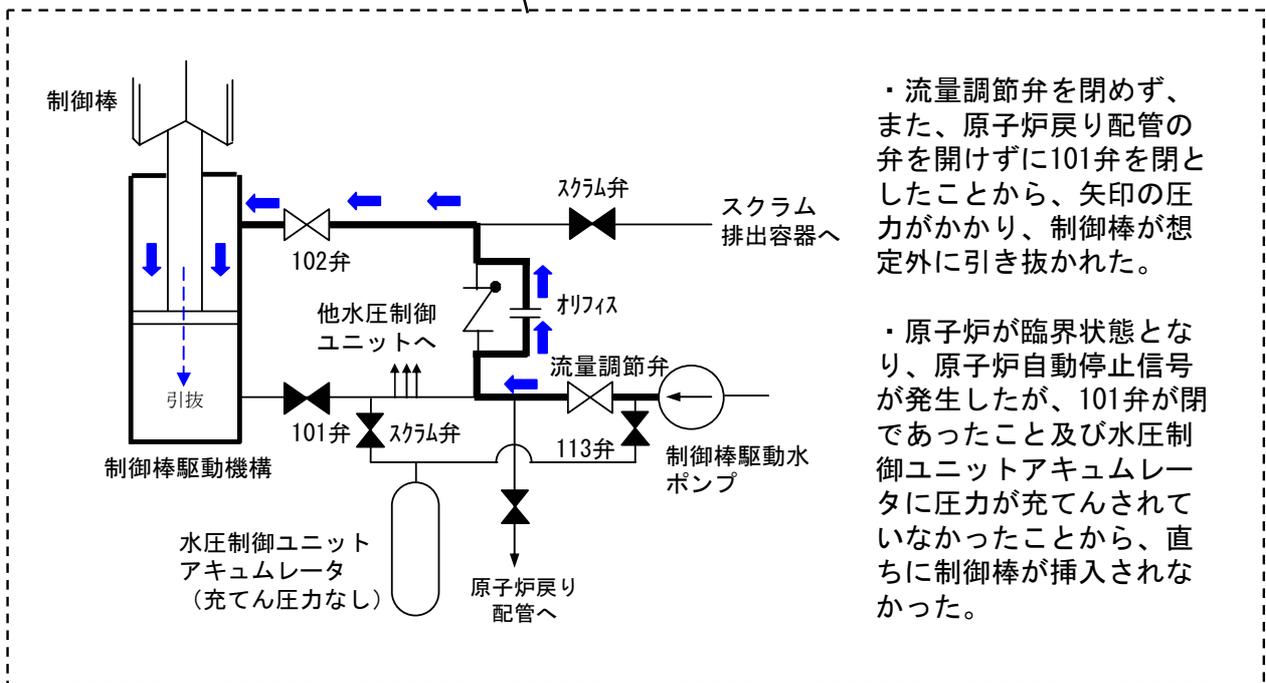
・流量調節弁を閉めず、また、原子炉戻り配管の弁を開けずに101弁を閉としたことから、矢印の圧力がかかり、制御棒が想定外に引き抜かれた。

・原子炉が臨界状態となり、原子炉自動停止信号が発生したが、101弁が閉であったこと及び水圧制御ユニットアキュムレータに圧力が充てんされていなかったことから、直ちに制御棒が挿入されなかった。

- (1) 技術的な再発防止対策として、制御棒の引き抜けにつながる弁への施錠や注意書きの表示などの対策を既に実施した。
- (2) また、抜本的な再発防止対策については、「安全文化の構築」や「隠さない企業風土づくり」を目指し、21項目の対策が掲げられている。
- (3) 原子力安全・保安院は、北陸電力がこの再発防止対策を全社的に的確かつ確実に実施していくために、実現可能性を十分に考慮した行動計画を策定することを求める。
