# 北陸電力株式会社志賀原子力発電所 1号機における平成11年の臨界事故及びその他の原子炉停止中の想定外の制御棒の引き抜け事象に関する調査報告書（概要）

平成19年4月  
原子力安全・保安院

# 志賀1号機臨界事故の概要

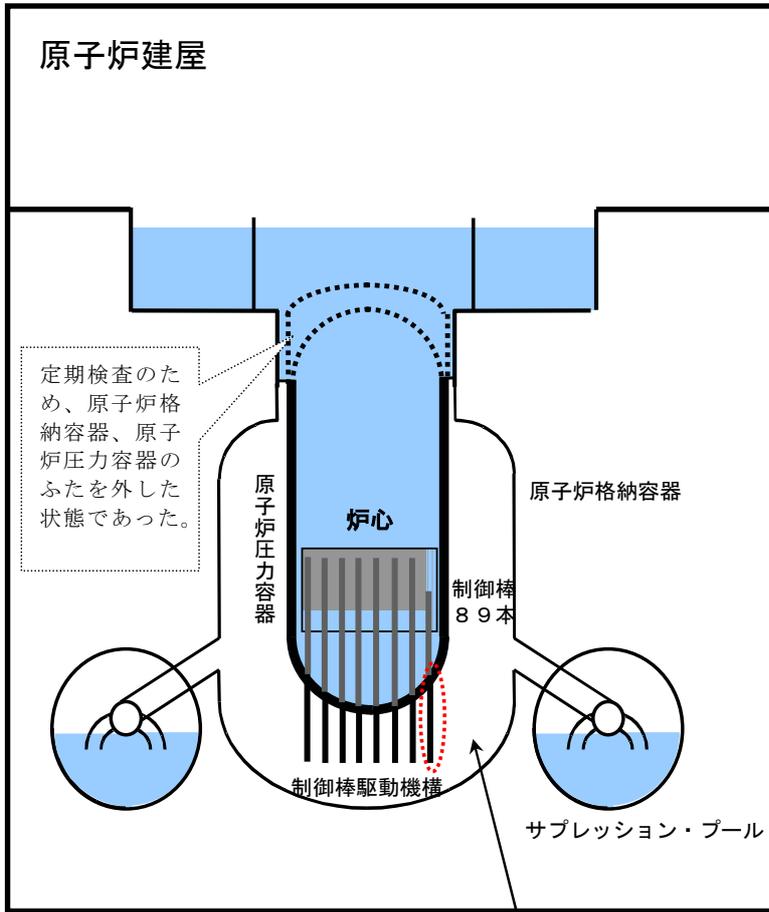
制御棒位置図

- (1) 北陸電力志賀 1号機第5回定期検査期間（平成11年4月～7月）に実施していた原子炉停止機能強化工事において、同年6月18日、機能確認試験の準備として、制御棒の操作に係る弁を操作していた。その際、3本の制御棒が部分的に引き抜け状態となり、原子炉が臨界状態になった。
- (2) 原子炉が臨界状態になったので、原子炉自動停止信号が発せられ、制御棒の引き抜けは止まったが、緊急挿入されなかった。作業のため閉めた弁を戻すことにより、3本の制御棒が全挿入となったが、それまでに約15分を要した。
